## UITMUNTENDE BESCHERMING VOOR UW SCHIP

## STRALEN, CONSERVEREN EN VOORSTRIPPEN

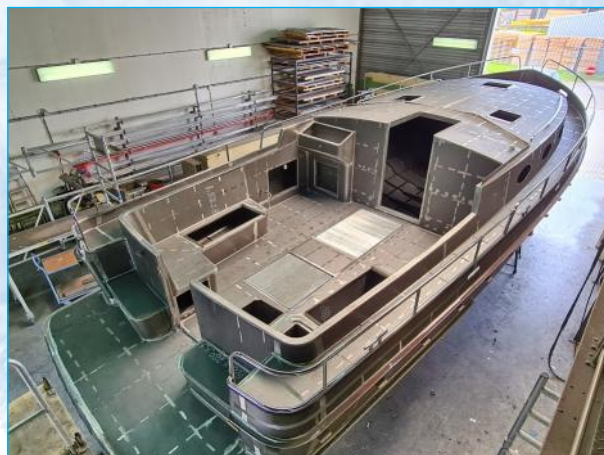
Het casco van een '33' klaar om te worden gestraald.

- 2. Grondig stralen van het casco**  
Het gehele casco, zowel aan de binnen- als buitenzijde, wordt zorgvuldig en grondig gestraald. De buitenzijde wordt behandeld volgens de standaard SA2,5, terwijl de binnenzijde wordt gewapperd voor een optimaal resultaat. Ook moeilijk bereikbare plekken, zoals de binnenzijde van de kuipbanken, worden meegenomen.

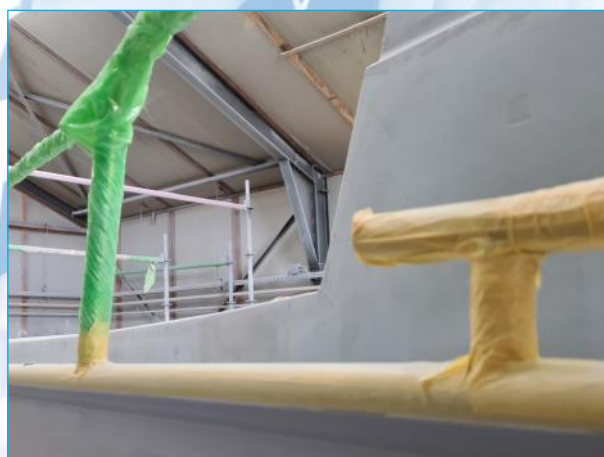
Alle kwetsbare onderdelen worden goed beschermd.

- 1. Bescherming van niet te stralen onderdelen**  
Zorgvuldig inpakken van alle onderdelen die niet gestraald mogen worden, zoals RVS-relingwerk, bolders, kikers en RVS-slijtlijsten, om schade tijdens het straalproces te voorkomen.

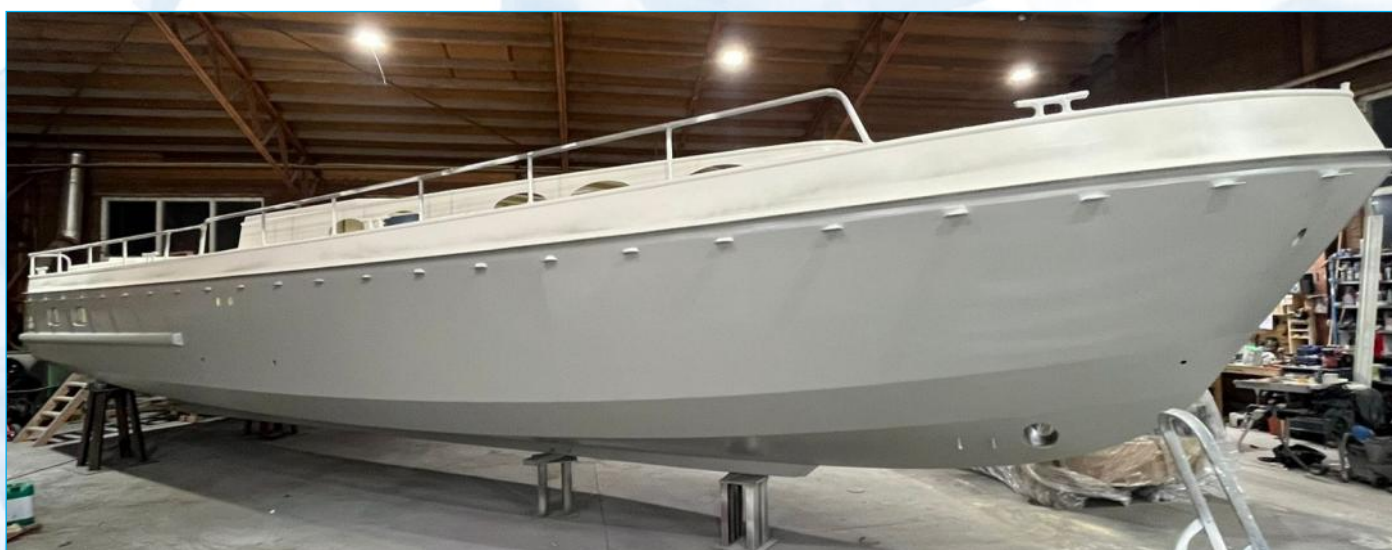
Het casco van een '47' na het stralen en conserveren.

- 5. Conserveren met epoxy**  
Het casco wordt volledig geconserveerd door het aanbrengen van een slijtvaste, hoog gevulde basislaag in epoxy ([Jotun Jotacote N10](#)). Dit garandeert een langdurige bescherming tegen slijtage en externe invloeden.

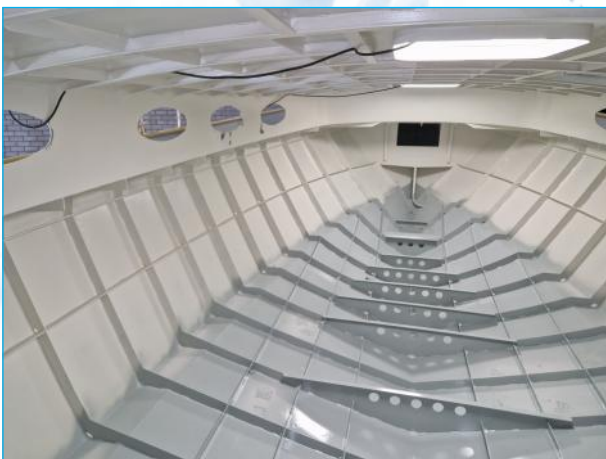
In de kajuit van een '36' is grijze industriële lak gespoten tot vloerhoogte.

- Kitten van de spanten**  
Alle spanten aan de binnenzijde van het casco tot vloerhoogte worden zorgvuldig afgekit, zodat vocht geen kans krijgt om in de kleinste poriën door te dringen en daar roest te vormen.
- Afwerking van de binnenzijde**  
De binnenzijde van het casco wordt tot vloerhoogte gespoten met een witte of desgewenst grijze industriële lak ([MIPA PMI 2K-PU](#)). Deze high-end glanzende lak is stootvast en eenvoudig te reinigen.
- Afwerking machinekamer**  
De machinekamer wordt eveneens gespoten in een witte industriële lak ([MIPA PMI 2K-PU](#)) voor dezelfde beschermende, glanzende en onderhoudsvriendelijke afwerking.
- Afwerking kuipbanken**  
De binnenzijde van de kuipbanken wordt gespoten met dezelfde witte aflak ([MIPA PMI 2K-PU](#)) voor een consistent beschermende en glanzende afwerking, die makkelijk te reinigen is.

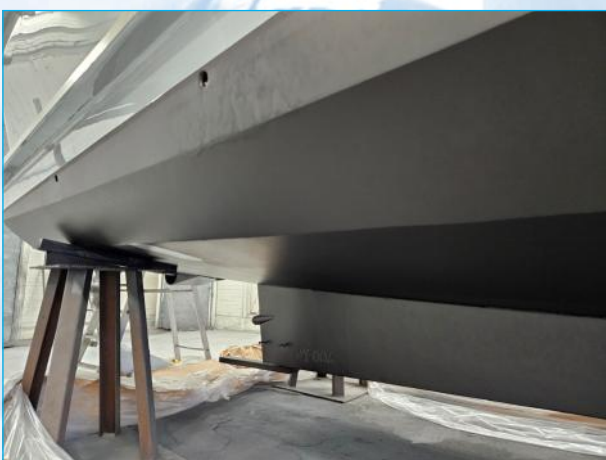
Het onderwaterschip van een '33' is in de antifouling gespoten.

- Epoxylaag voor het onderwaterschip**  
Het onderwaterschip wordt opnieuw gespoten met epoxy ([Jotun Jotacote N10](#)) zodat een minimale laagdikte van 300 micron wordt bereikt voor optimale bescherming.
- Tussenprimer voor het onderwaterschip**  
Er wordt een tussenprimer aangebracht, waarvan de keuze afhankelijk is van de toegepaste antifouling (zie punt 3).
- Antifouling**  
Het onderwaterschip wordt gespoten met de gekozen antifouling, gebaseerd op de geldende wetgeving en de prestaties van de verschillende soorten antifouling.

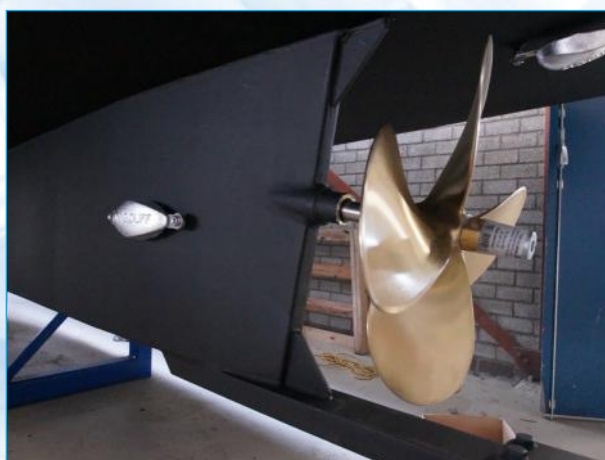
Meestal wordt voor zwarte antifouling gekozen.

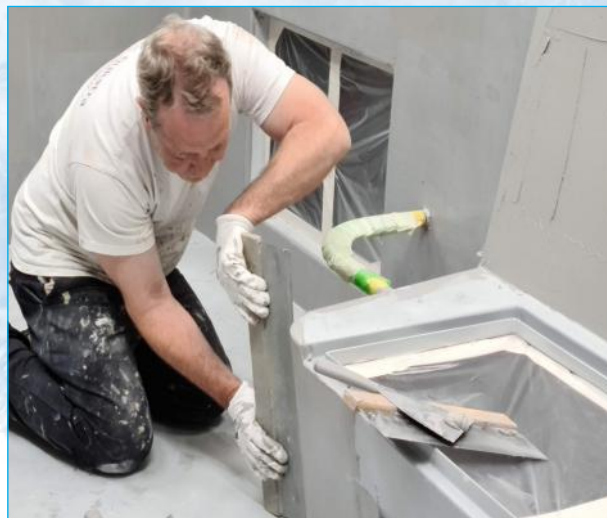
Het casco wordt diverse malen geplamuurd.

- 2. Plamuren**  
Het casco wordt geplamuurd (*Jotun Megafiller Multi*) om oneffenheden te herstellen. Deze stap wordt samen met stap 1 daarna tweemaal herhaald voor het gewenste resultaat.

- 6. Afwerkplamuur**  
Het casco wordt strakgetrokken met afwerkplamuur (*Jotun Megafiller Smooth*) om resterende oneffenheden te verwijderen en een dichte laag te creëren die voorkomt dat de verf inzakt.

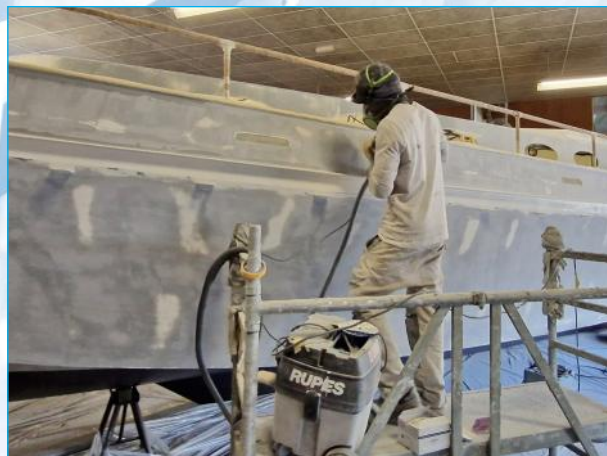
Schuren, schuren, schuren op een '36'....

- 1. Schuren voor maximale hechting**  
De gehele buitenzijde wordt geschuurd met korrel 80 voor de beste hechting van de plamuur en om een strak en egaal oppervlak te creëren.

- 7. Schuren voor hechting**  
Het oppervlak wordt opnieuw geschuurd met korrel 120 voor de juiste hechting van de primer.
- 8. Reiniging en ontvetting**  
Het oppervlak wordt opnieuw gereinigd en ontvet om een aminevrije ondergrond te verkrijgen.

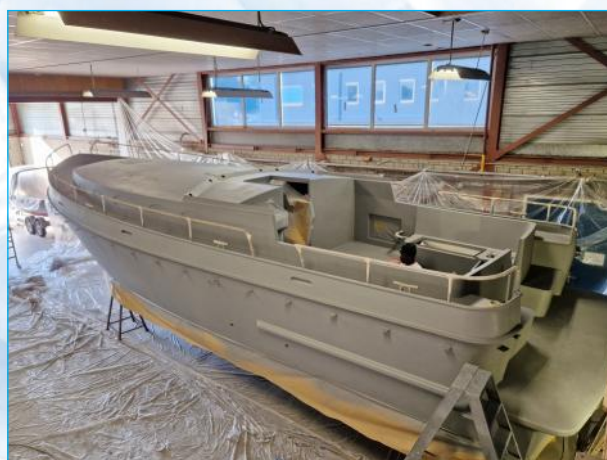
Na weken voorbereiding is een '36' klaar om in de aflak te gaan.

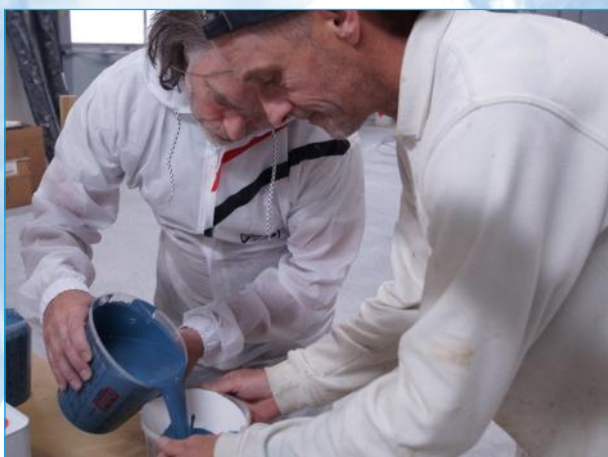
De lak wordt vooraf gefilterd om onzuiverheden uit te sluiten.

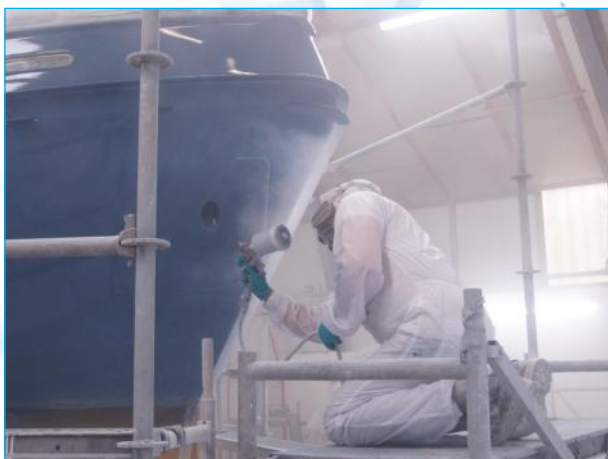
Aflak spuiten bij een '33'. Driemaal nat-in-nat.

4. **Aflakken**  
Het casco wordt gespoten met een premium aflak (*Jotun Megagloss HG*) in een geconditioneerde spuihal voorzien van afzuiging om dampen en stof af te voeren. De juiste temperatuur en luchtvochtigheid zijn bijzonder belangrijk voor een duurzame, glanzende en krasbestendige afwerking. De aflak wordt driemaal gedaan waarbij de volgende laag steeds op de voorgaande –nog natte– laag wordt gespoten.

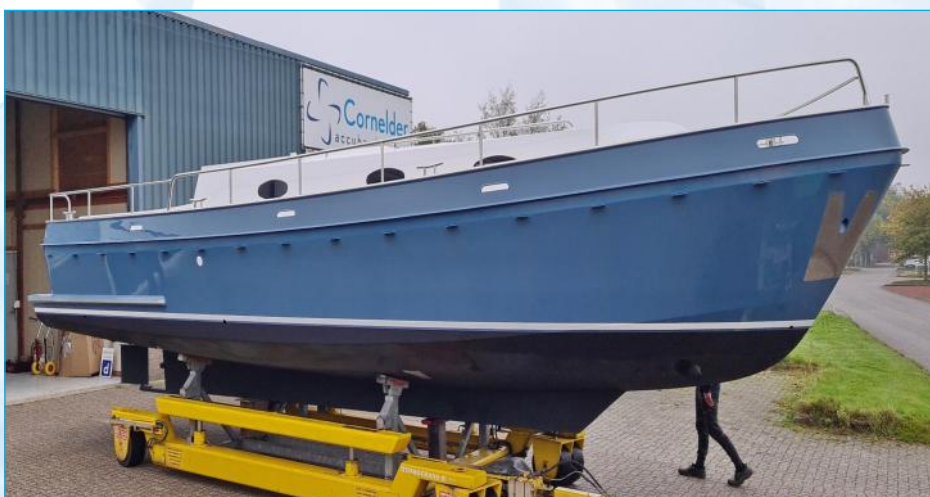
Het eindresultaat van een '33'!
